試験成績書

依頼番号 依18-29

1. 試験依頼者の名称 及び住所	株式会社タツミ 新潟県見附市今町8-3-1
2. 件名	梁受け金物DB-18の引張耐力試験
3. 試験概要	[1] 目的 許容応力度計算の技術資料 [2] 試験体 1) 接合部位；柱-梁 2) 接合金物；アゴ掛金具DB-18 柱；2-丸座付M12ボルト（軸φ12mm） 梁；3-ドリフトピン（φ12mm） 3) 木材；柱 構造用集成材スプルー、105mm角 梁 構造用集成材スプルー、幅105×高180mm 4) 試験体数；6体 [3] 載荷方法 引張載荷
4. 試験結果	別紙に示すとおり。（全14頁）
5. 試験実施場所	東京都江東区新砂3丁目4番2号 財団法人日本住宅・木材技術センター 試験研究所
6. 試験受付日	平成18年 4月14日
7. 試験実施日	平成18年 6月19、20日
8. 試験担当者及び 試験成績書作成者	技術主任 清水 庸介 主任研究員 鷺海 四郎 技術主任 後藤 隆洋

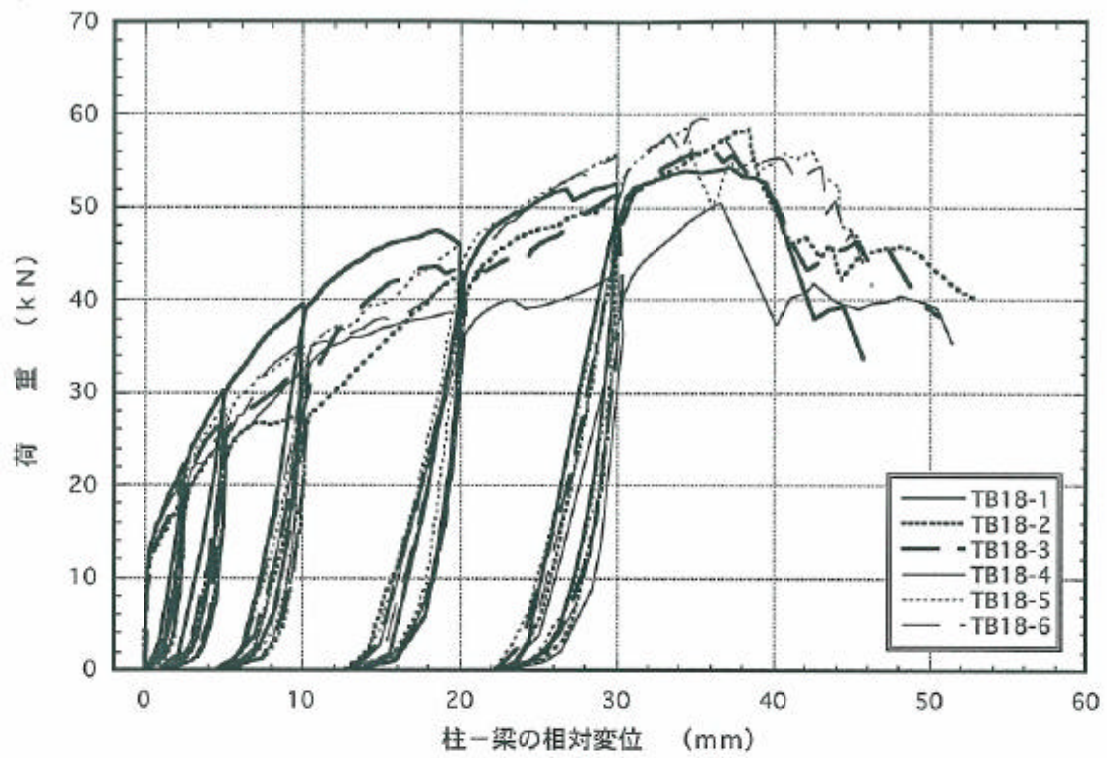
図4. 1 : TB18-1 梁受け金物DB-18の引張載荷試験の荷重-変位曲線

図4. 2 : TB18-2 梁受け金物DB-18の引張載荷試験の荷重-変位曲線

図4. 3 : TB18-3 梁受け金物DB-18の引張載荷試験の荷重-変位曲線

図4. 4 : TB18-4 梁受け金物DB-18の引張載荷試験の荷重-変位曲線

図4. 5 : TB18-5 梁受け金物DB-18の引張載荷試験の荷重-変位曲線

図4. 6 : TB18-6 梁受け金物DB-18の引張載荷試験の荷重-変位曲線

図4. 7 : TB18 梁受け金物DB-18の引張載荷試験の荷重-変位曲線

(2) 荷重-変位曲線は、図4. 1～図4. 7に示す。

試験体記号	最大荷重	同左時変位	破壊状況
	(kN)	(mm)	
TB18-1	54.35	37.24	座金のめり込みによる柱の破壊。
2	58.36	38.39	
3	56.46	36.13	
4	50.65	36.53	
5	58.56	34.37	
6	59.66	35.34	
平均値	56.34	36.33	
標準偏差	3.36	1.41

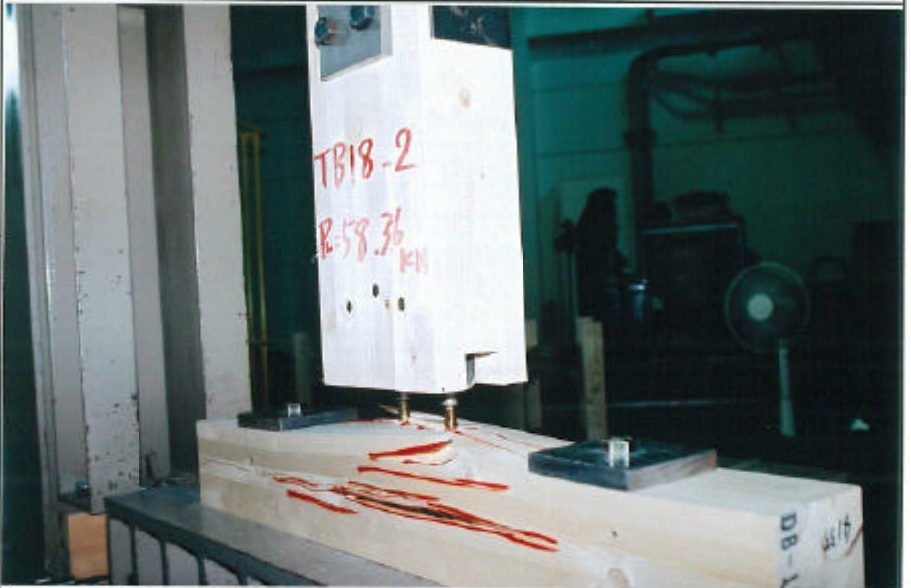
写真番号 2

座金のめり込みによる柱
の破壊。

$P_{max}=58.36kN$

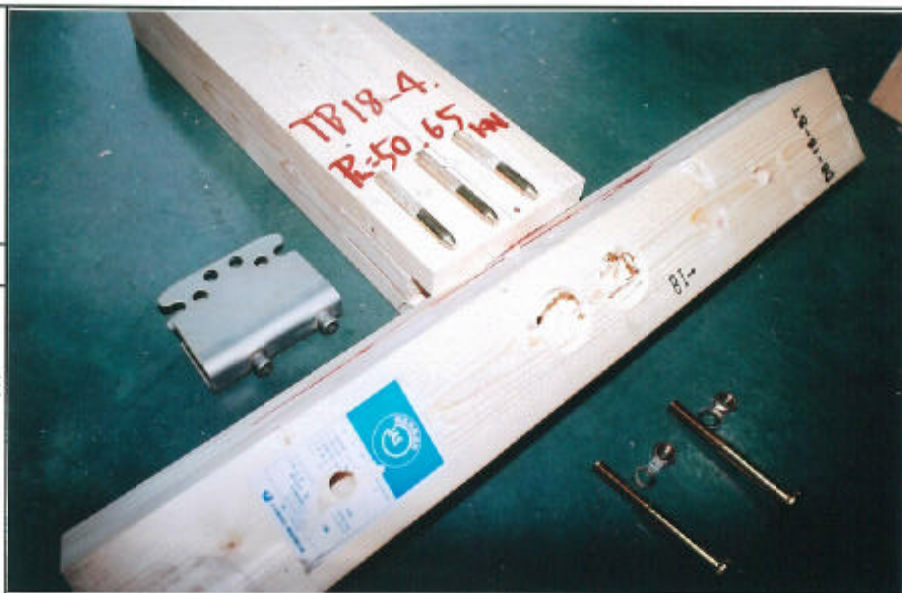
写真番号 4
 依頼番号 依18-29
 実験日
 平成18年6月20日
 試験体記号
 TB18-4

試験終了後の解体状況。
 座金のめり込みによる柱の破壊。
